ESTADO DE SANTA CATARINA
PREFEITURA MUNICIPAL DE CHAPECÓ

DIAGNÓSTICO SOCIOAMBIENTAL SIMPLIFICADO
COMPILADO*

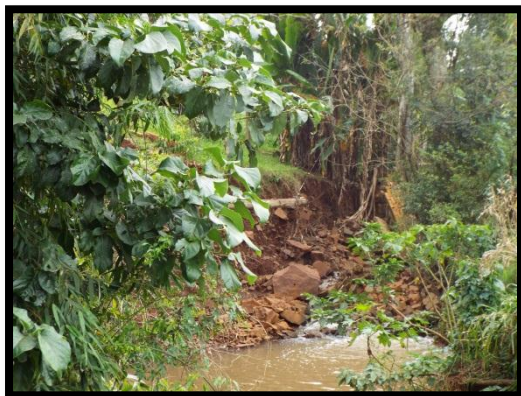
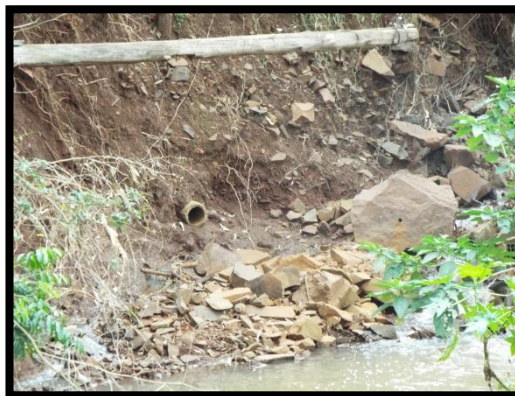
O segmento é passível de alagamento na margem esquerda, devido ao local ser uma planície de inundação e risco geotécnico na margem direita próximo ao P02 (empresa Rodonaves).

Por conseguinte, o segmento é caracterizado como de *risco* e como área de preservação e recuperação ambiental.

Figura 24 e 25 – Trecho sujeito a risco geológico.

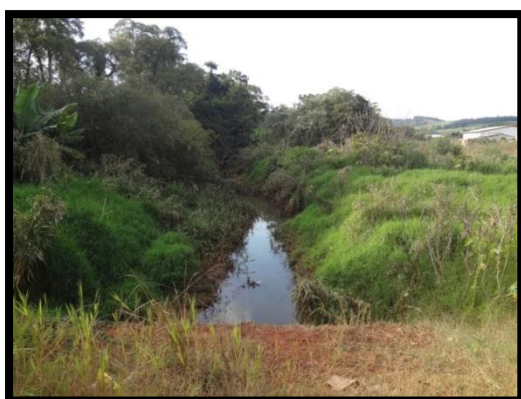
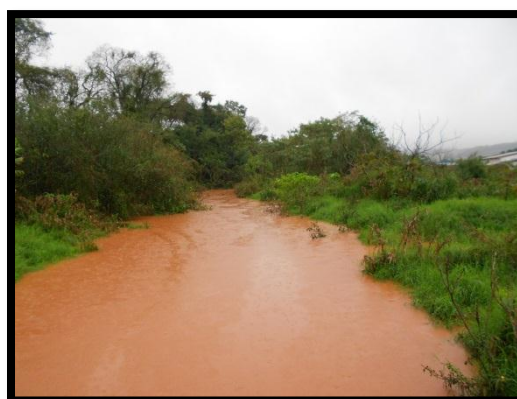
A vegetação encontrada no local apresenta-se em estágio inicial de regeneração e não foi observada nenhuma espécie endêmica rara ou em risco de extinção. Todavia, o segmento possui características que permitem a sua recuperação natural.

Figura 26 e 27 – Trecho com vegetação nas margens, principalmente gramíneas e arbustivas. Imagem com tempo seco (esq.) e durante evento de chuvas (dir.).

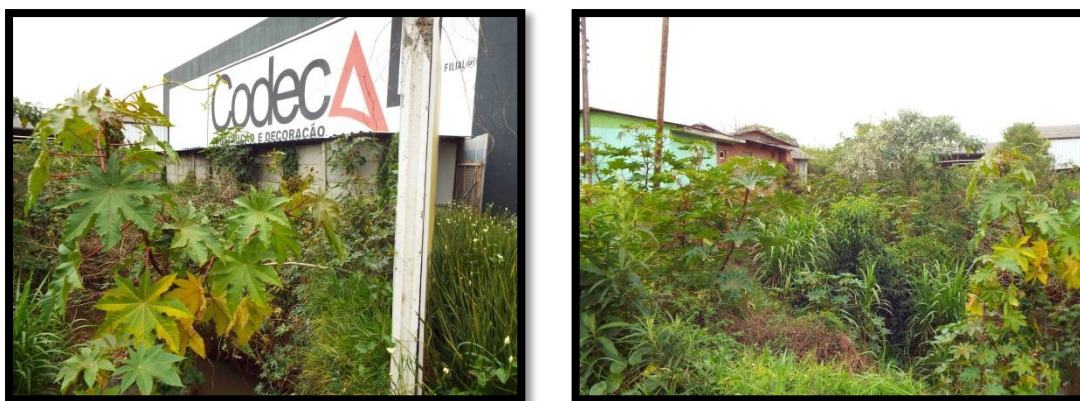
Dessa forma o segmento é caracterizado como área de preservação e recuperação ambiental, onde, embora não seja passível de recuperação na faixa dos 30 metros, devido à ocupações rente a margem, deverá ser preservada nas extensões atuais.

Figura 28 e 29 – Trecho com vegetação nas margens com possibilidade de recuperação.

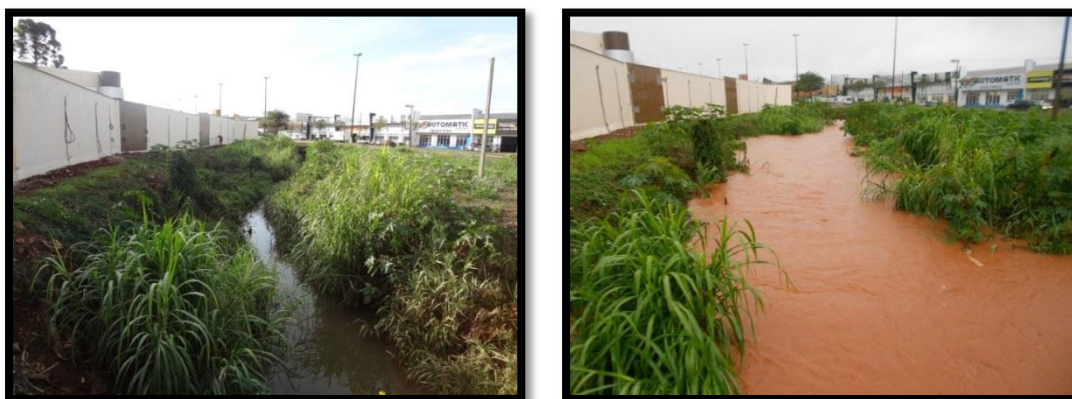
Não existe no segmento vegetação significativa, restringindo-se a espécies herbáceas e arbustivas, que todavia cumprem a função de proteção das margens, sendo passível de ações de restauração e restabelecimento da vegetação.

Figura 30 e 31 – Trecho com gramíneas nas margens e construção a cerca de 3 metros do curso d'água. Imagem com tempo seco (esq.) e durante evento crítico de chuvas (dir.).

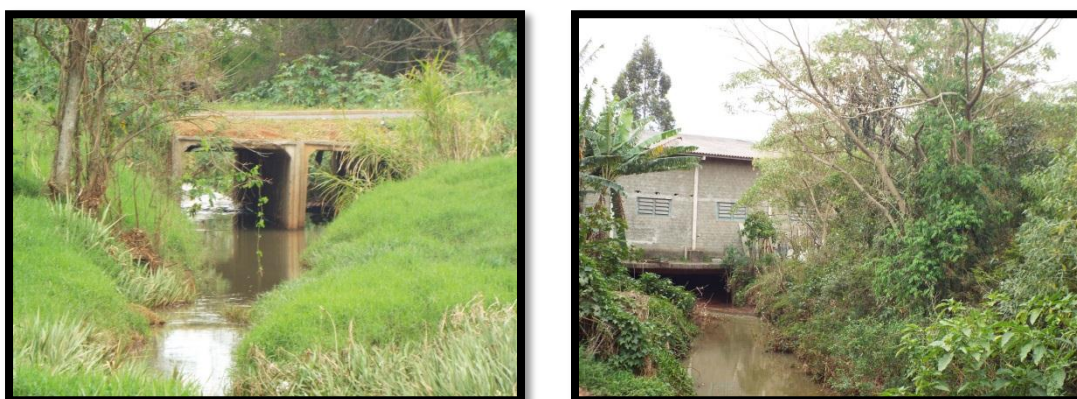
Por conclusão, o segmento não pode ser caracterizado como de risco nem de relevante interesse ecológico.

Figura 32 e 33 – Trecho com gramíneas e vegetação arbórea nas margens (esq.) e construção sobre o curso d'água (dir.).

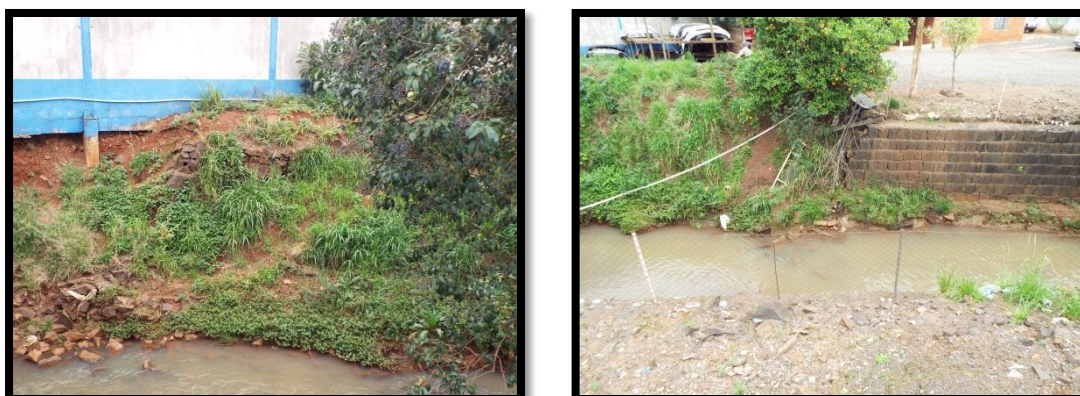
Dessa forma, trata-se de um ponto de *risco*.

Cabe salientar que outras situações como esta poderão estar ocorrendo, entretanto não foram identificadas devido à escala do estudo. Para estas situações caberá um estudo mais aprofundado, a moldes do projeto de macrodrenagem.

Figura 34 e 35 – Trecho sujeito a risco geotécnico.

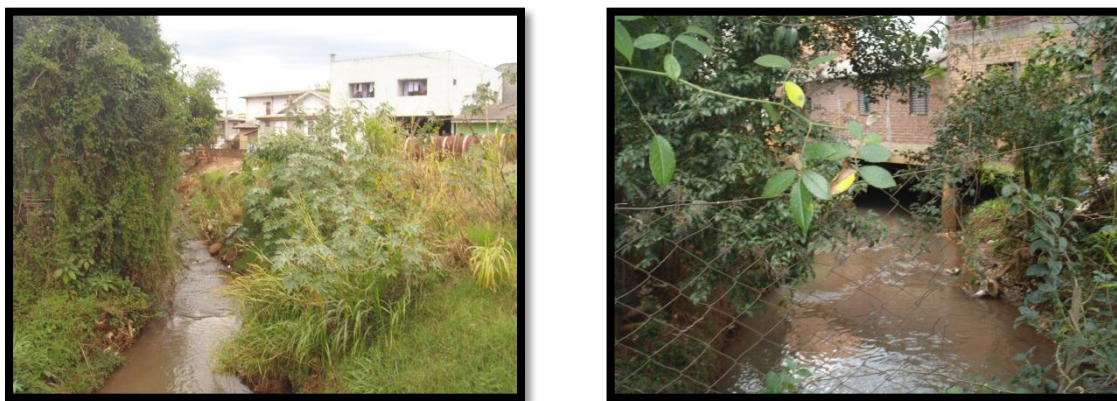
Não foram verificadas áreas com risco de inundação ou risco geotécnico no segmento.

Figura 36 e 37 – Trecho com vegetação arbustiva nas margens (esq.) e edificação sobre o curso d'água (dir.).

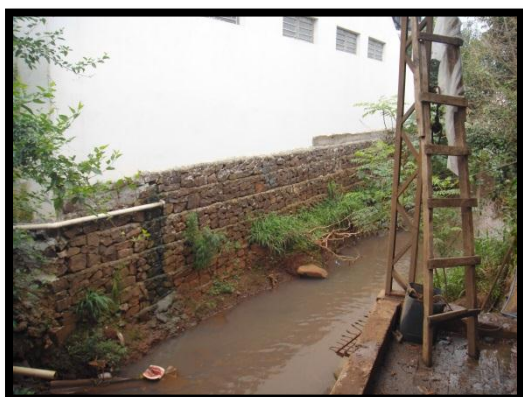
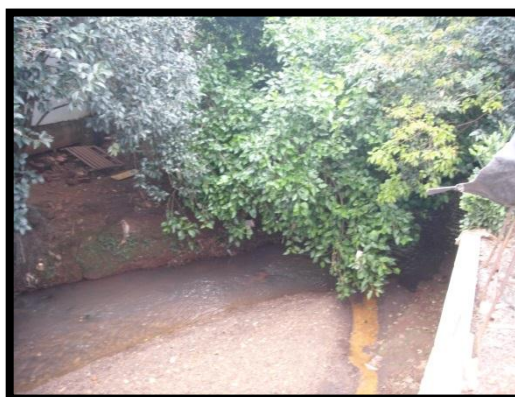
Registra-se no ponto e ao redor do segmento presença de postos de lavação e oficinas mecânicas, com potencial de produção de impactos ambientais.

Figura 38 e 39 – Trecho sujeito à risco de inundação

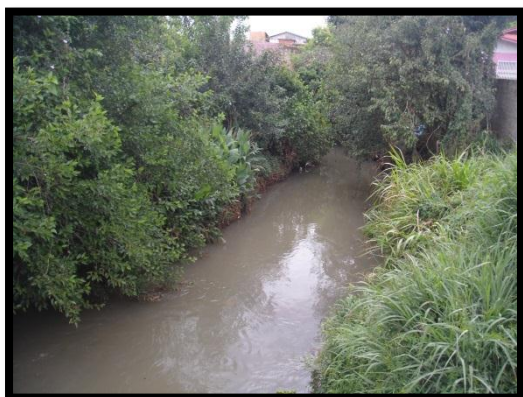
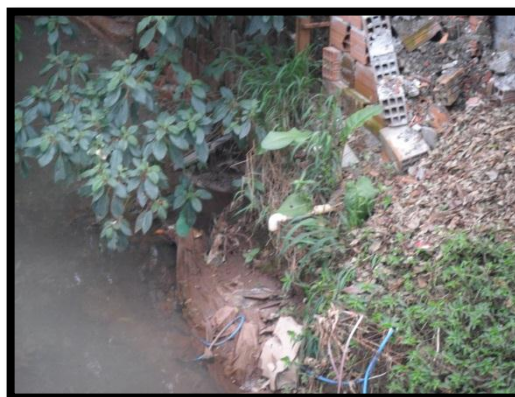
Ressalta-se que trata-se de segmento prioritário para preservação e recuperação da faixa remanescente de ecossistema ribeirinho, que embora apresente grau variado de antropismo, pode vir a se formar um corredor ecológico para a fauna e flora local.

Figura 40 e 41 – Trecho preservado (esq.) e ponto com risco isolado (dir.).

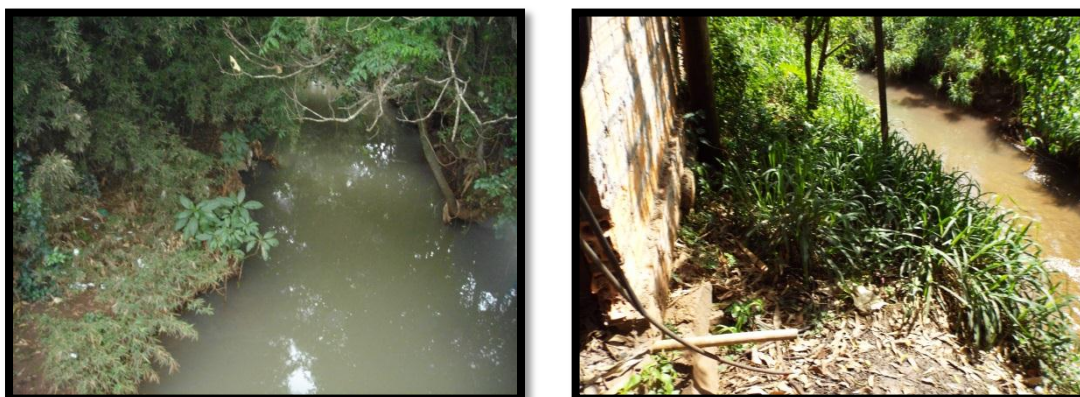
Figura 42 e 43 – Trecho com vegetação (esq.) e com edificação rente ao curso d'água (dir.).

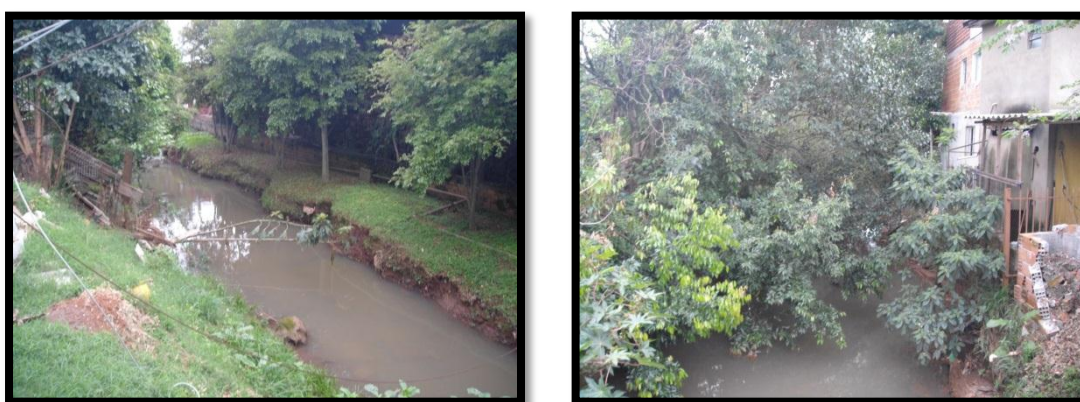
Figura 44 e 45 – Trecho com vegetação (esq.) e com edificação rente ao curso d'água (dir.).

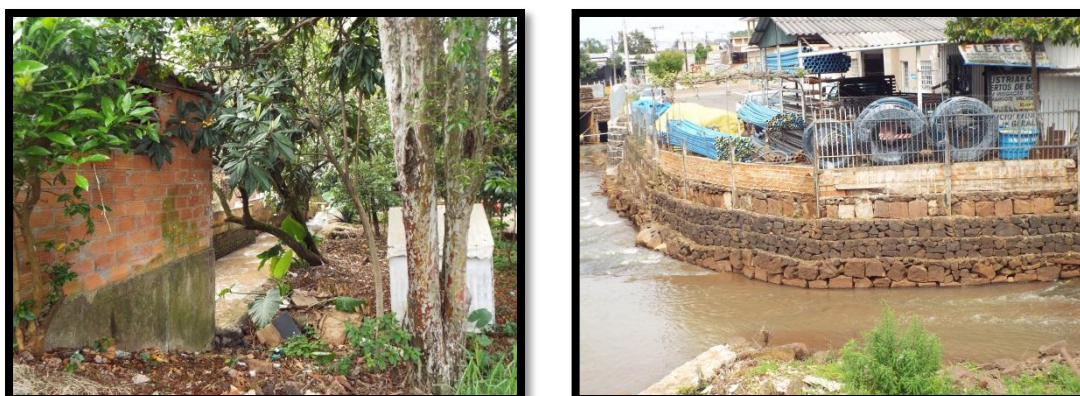
Verificou-se no segmento uma edificação sobre o curso d'água, próximo ao ponto P19. No ponto P18A ocorre a confluência dos rios Sanga Bela Vista e Passo dos Índios.

Figura 46 e 47 – Edificação sobre o curso d'água (esq.) e ponto de confluência dos rios (dir.).

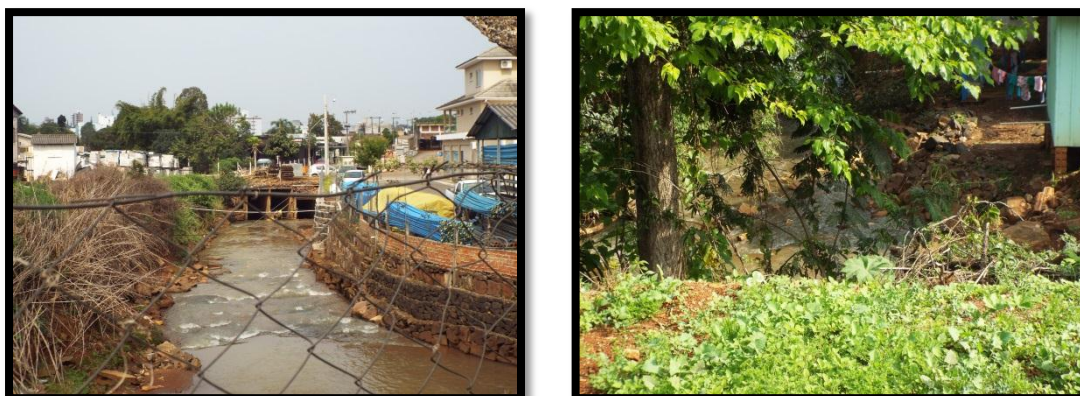
Em termos ecológicos, a área apresenta bastante alterada. As margens que não estão impermeabilizadas com muros, apresentam a parte edáfica comprometida, com pontos de solo nu, mas com alguns indícios de regeneração natural através da colonização de herbáceas e oportunistas. Não foi observada presença de flora rara ou em extinção.

Figura 48 e 49 – Ponto de confluência dos rios (esq.) e construções rente ao curso d'água (dir.).

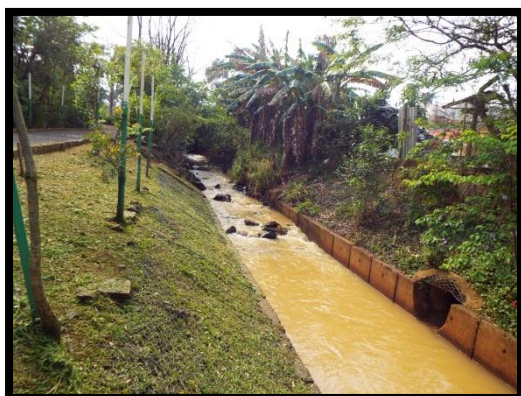
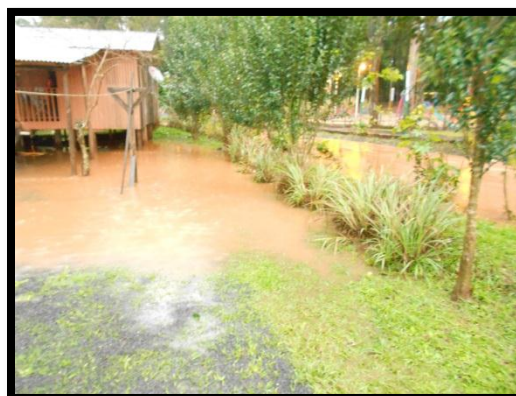
Quanto à margem esquerda, que está inserida na área de estudo, há presença de diversas edificações e a vegetação é predominantemente de porte herbáceo com alguns exemplares de arbustos e arboretas. Não foi reconhecida espécie remanescente de flora rara ou em extinção no setor. Considerou-se que esta área, em sua margem esquerda, poderá atender os requisitos necessários para sua flexibilização mediante a execução do projeto de Macrodrenagem do município.

Figura 53 e 54 – Trecho sujeito a risco de inundação.

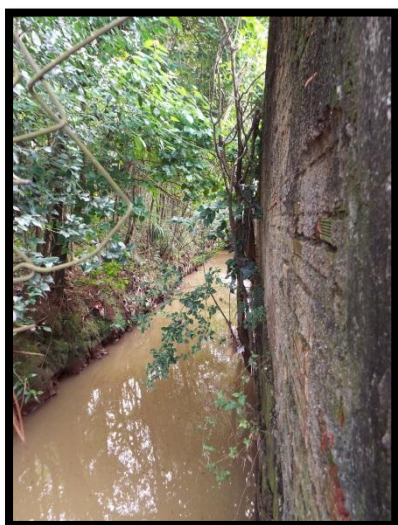
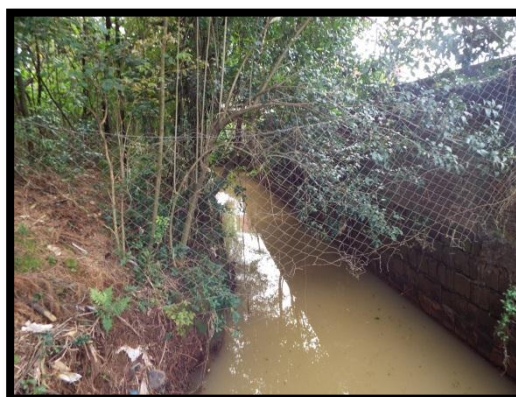
Nas proximidades possui empreendimentos comerciais; é importante observar como esses estabelecimentos podem influenciar na dinâmica da circulação da água superficial.

Figura 55 e 56 – Trecho com construção rente ao curso d'água em uma margem e vegetação na outra

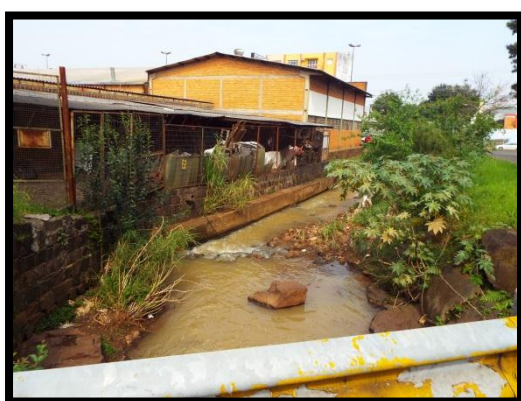
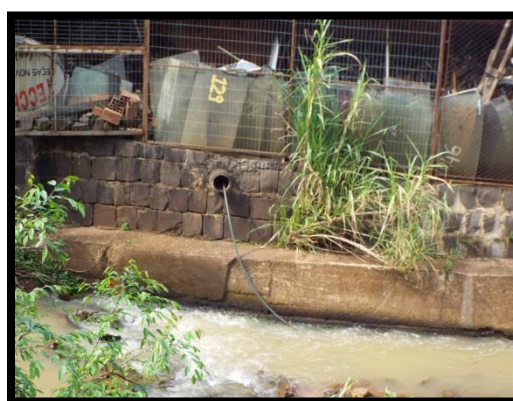
A faixa remanescente de solo é reduzida e está limitada pela via, com vegetação predominante de gramíneas. Sem ocorrência de espécies representativas da flora regional. Há possibilidade de qualificação dessa faixa, cujas medidas mais apropriadas para essa ação devem vir de estudo posterior.

Figura 57 e 58 – Trecho sujeito à risco de inundação.

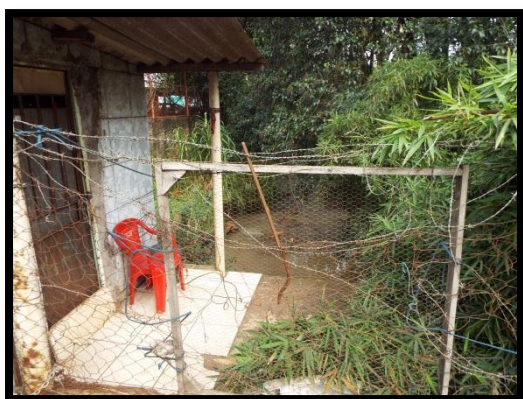
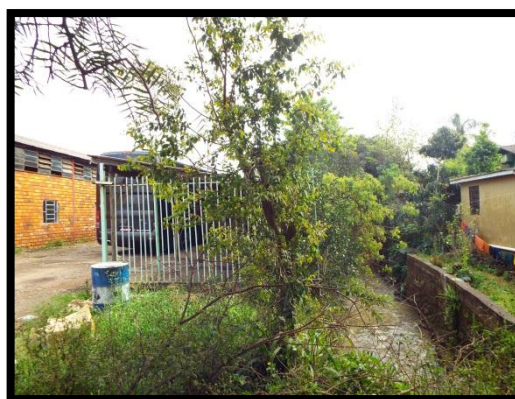
No ponto P16 verifica-se uma edificação sobre o curso d'água.

Figura 59 e 60 – Edificação sobre o curso d'água (esq.) e edificações nas margens (dir.).

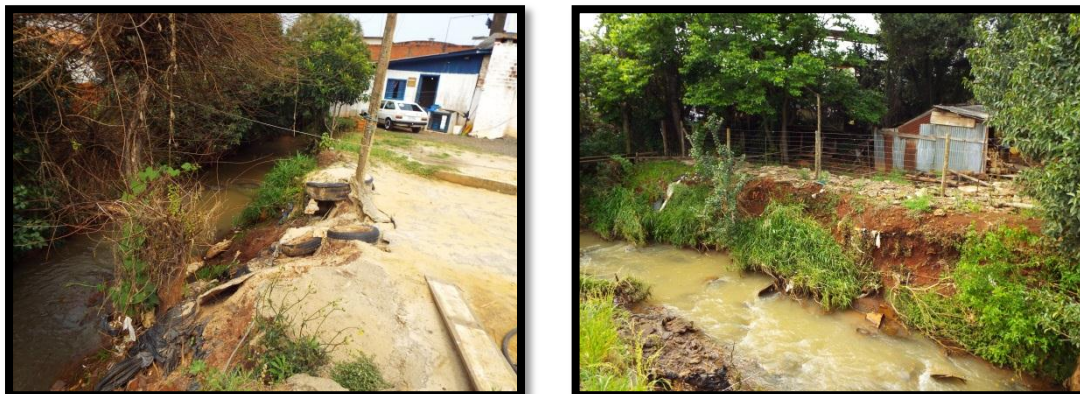
Segmento sofre consequências da ocupação irregular de residências e empreendimentos locais, como de postos de lavagem, que apresentam potencial de geração de passivos ambientais.

Figura 61 e 62 – Trecho sujeito à risco geotécnico.

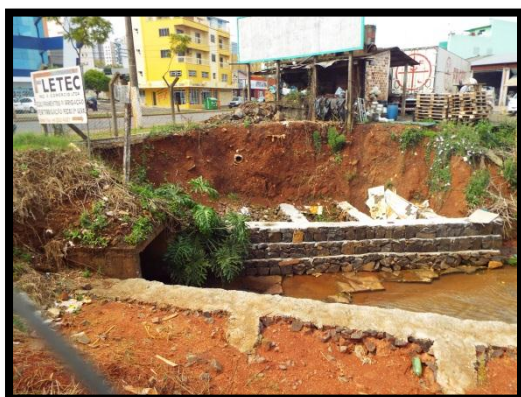
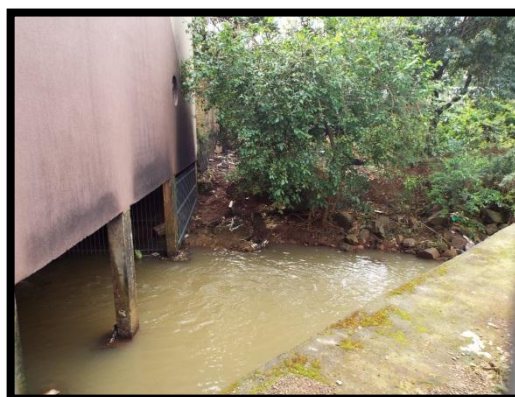
Entorno com empreendimentos residenciais e comerciais. Registra-se que a margem no ponto P18 é utilizada por moradores de rua como moradia.

Figura 63 e 64 – Trecho sujeito a alagamento e risco geotécnico (esq.) e edificação sobre o curso d'água (dir.).

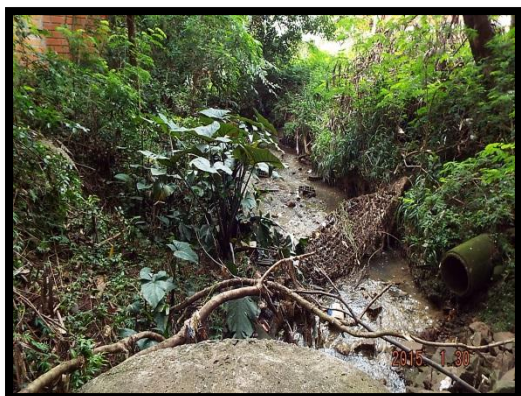
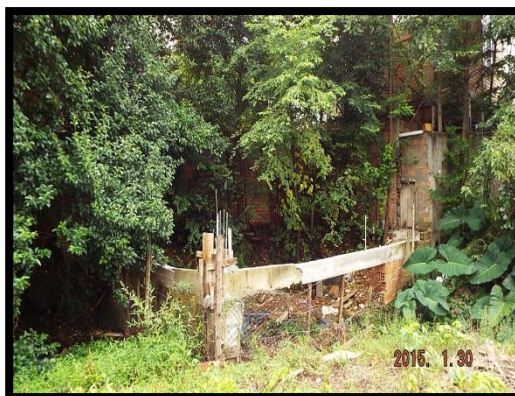
O segmento pode é considerado uma zona de alívio, especialmente à margem esquerda. Verificou-se a presença de várias construções a menos de 15 metros da margem direita do curso d'água. Canal fechado à montante e jusante do trecho.

Figura 50 e 51 – Curso d'água assoreado e com resíduos (esq.) e construções rente ao curso d'água (dir.).

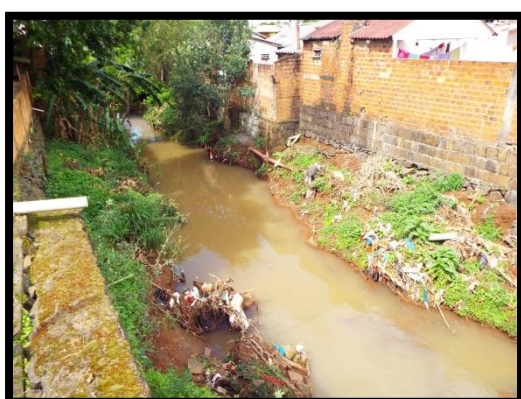
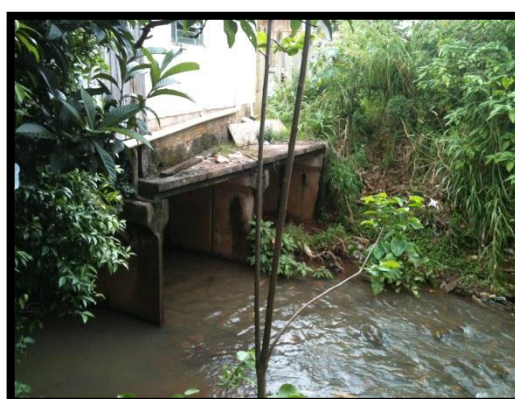
Área de entorno de ocupação residencial.

Figura 66 e 67 – Construções as margens (esq.) e sobre o curso d'água (dir.).

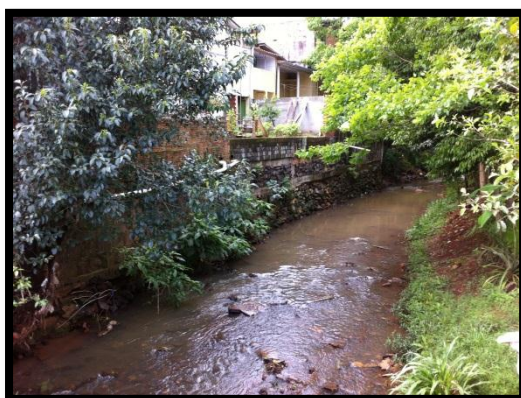
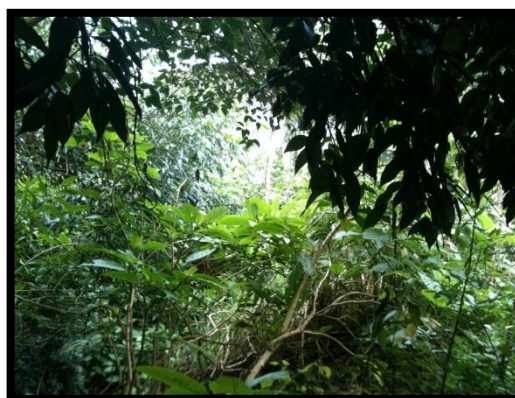
Figura 68 e 69 – Muro rente ao curso d'água (esq.) e vegetação arbórea (dir.).

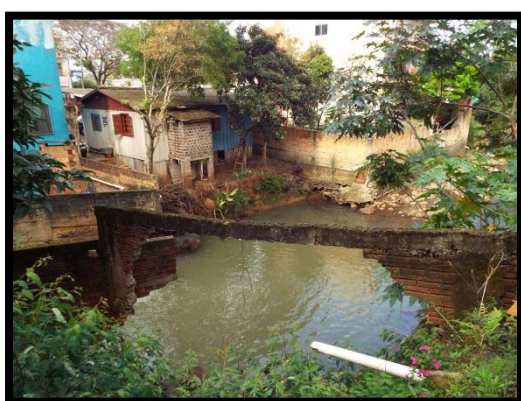
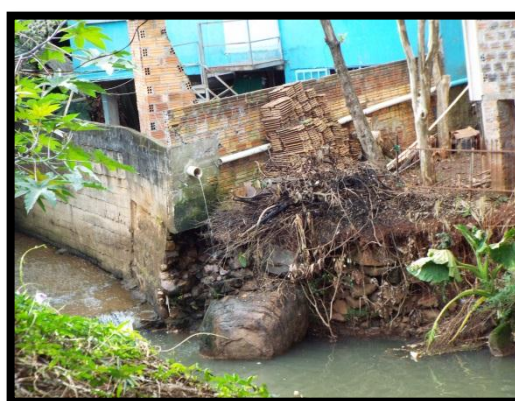
Trata-se de uma situação extraordinária de degradação ambiental, com construções consolidadas rente ao canal, com faixa muito reduzida quando não inexistente, inviabilizando o desenvolvimento da vegetação, em muitos pontos.

Figura 70 e 71 – Trecho sujeito a risco geotécnico e de inundação.

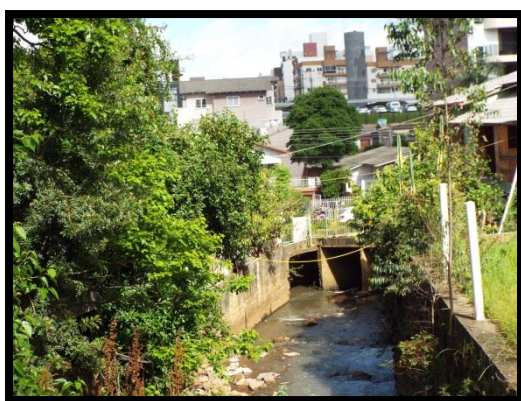
Em termos ecológicos ambientais, a situação é semelhante ao segmento anterior.

Figura 72 – Construções às margens do curso d'água.

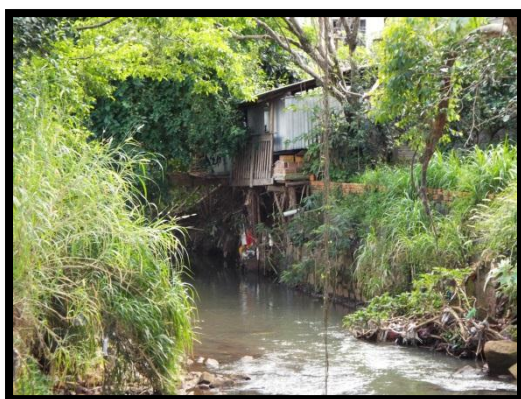
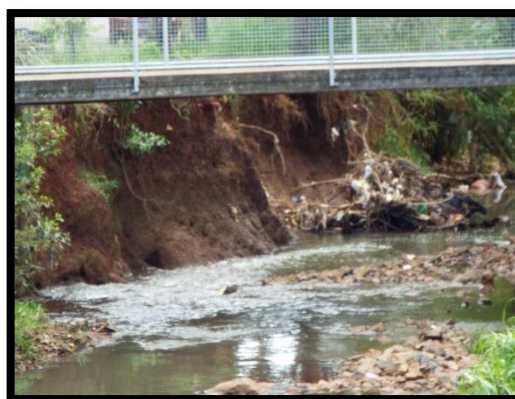
Ressalta-se que no ponto P32, o local é usado como local de moradia de população de rua e como depósito de resíduos sólidos coletados por agentes ambientais. Esta situação pode produzir consequências, devido as inadequadas instalações, ao solo e aos recursos hídricos, além de impedir a regeneração natural da vegetação das margens neste segmento.

Figura 73 e 74 – Trecho sujeito a risco geotécnico e de inundação.

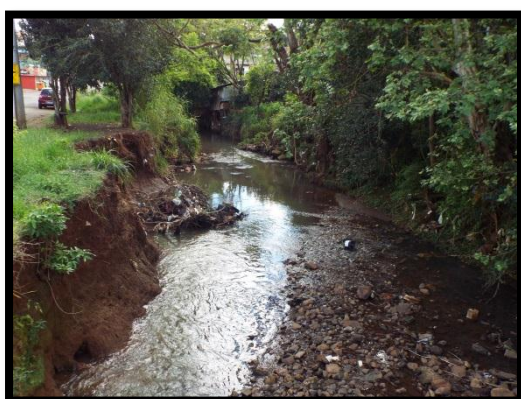
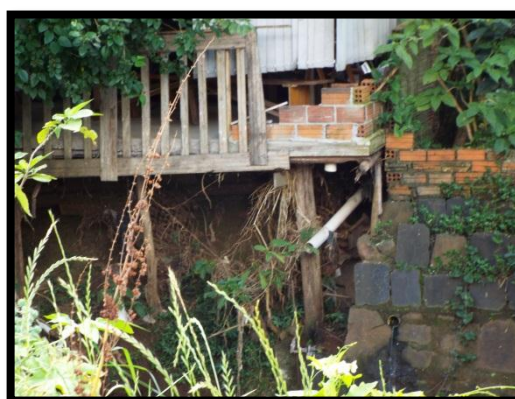
Figura 75 e 76 – Trecho sujeito a risco geotécnico (esq.) e edificação em situação de risco (dir.).

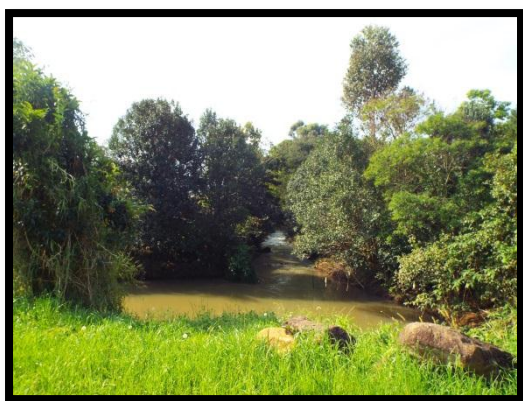
Registra-se o ponto P23 como local de confluência do Rio dos Índios com a Sanga Bela Vista, que deve ser considerada prioritária para a preservação do meio ambiente e como medida de precaução para evitar transbordo do curso d'água.

Figura 77 – Ponto de confluência do Rio dos Índios com a Sanga Bela Vista.

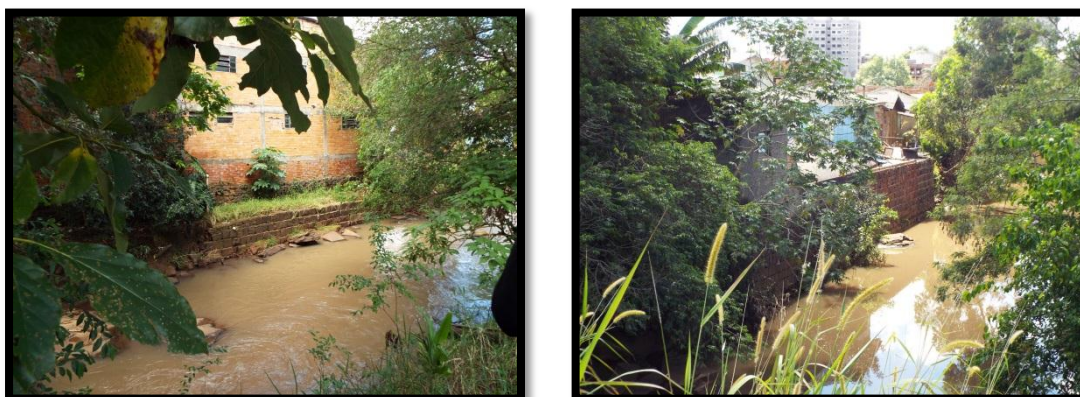
É o segmento em que se observa importante grau de intervenção ambiental, considerando que diversas edificações foram construídas rente ao curso d'água. Apesar desse cenário, não foram verificadas áreas com indícios de inundação ou risco geotécnico. Cabe ressaltar que medidas de recuperação e preservação devem ser tomadas para resguardar a faixa remanescente de APP no segmento.

Figura 78 e 79 – Trecho com edificações às margens do curso d'água

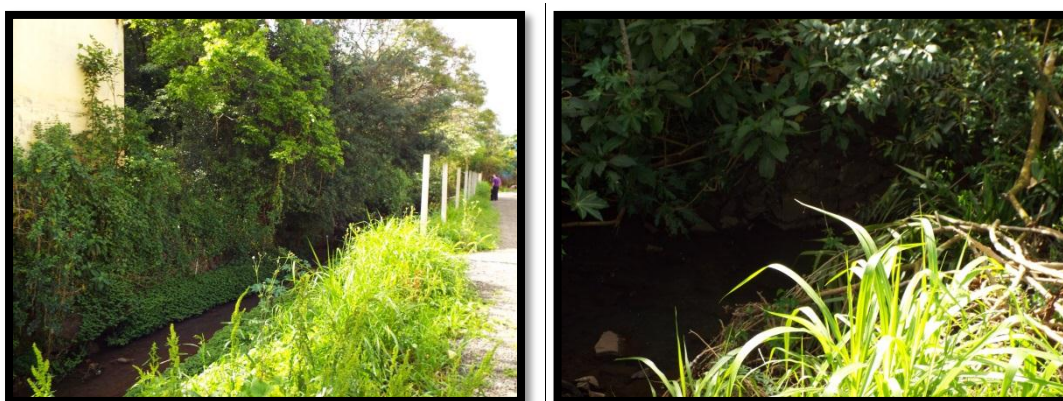
Trata-se de pequena zona de alívio embora não sujeita a inundação. É uma área passível de preservação e recuperação em ambas as margens do curso d'água. A margem direita apresenta-se relativamente bem preservada em termos de vegetação e estrutura do fragmento.

Figura 80 e 81 – Área com vegetação parcialmente preservada

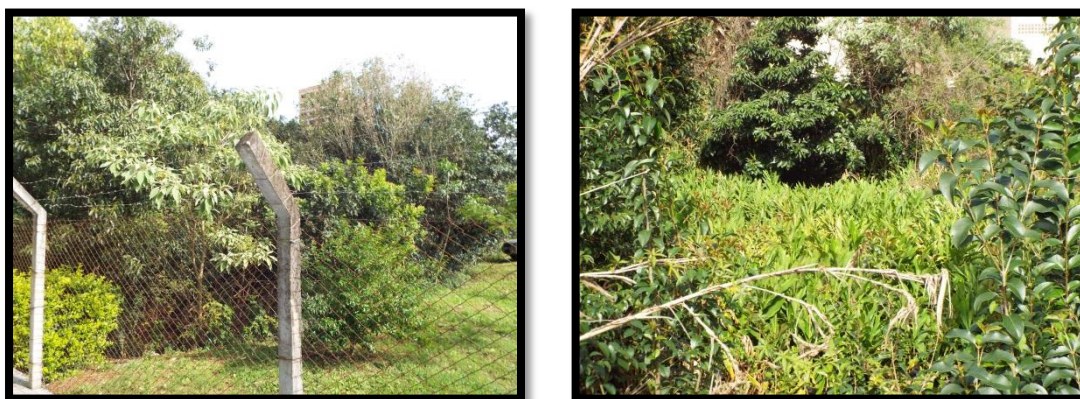
Zona de alívio à margem esquerda, embora não caracterize risco. Entretanto há ocorrência de área de preservação e recuperação ambiental – APRA, em ambas as margens. Registra-se nesse ponto, à margem esquerda ocupação invasora de Lírio-do-brejo e na margem oposta é local de estacionamento do INSS (o qual está construído sobre o curso d'água), onde a faixa foi enriquecida com plantio de nativas e frutíferas.

Figura 83 e 84 – Área com árvores frutíferas (esq.) e invasão de lírio-do-brejo (dir.).

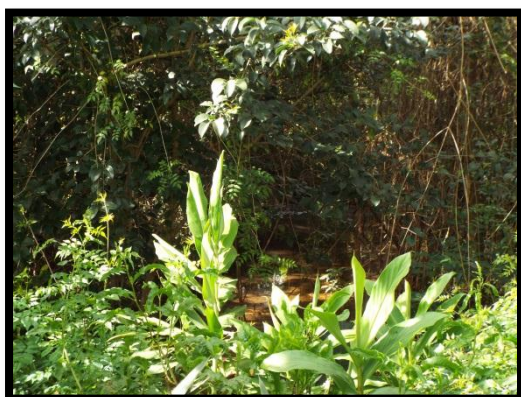
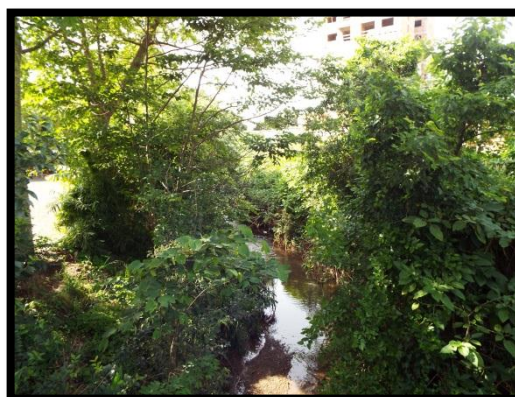
Região onde não foi observado ocorrência de risco de inundação ou geotécnico. Faixa remanescente de APP apresentando no geral cobertura vegetal de gramíneas no talude do canal e na faixa melhor drenada, ocorrem espécies de porte arbustivo e arbóreas. Existe, neste segmento, a possibilidade de recuperação e preservação de atributos ambientais e ecológicos.

Figura 85 e 86 – Área com vegetação arbustiva.

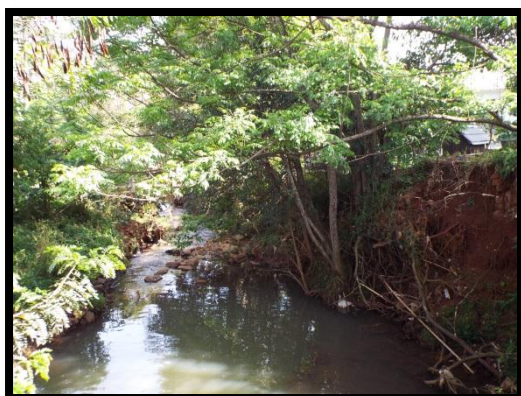
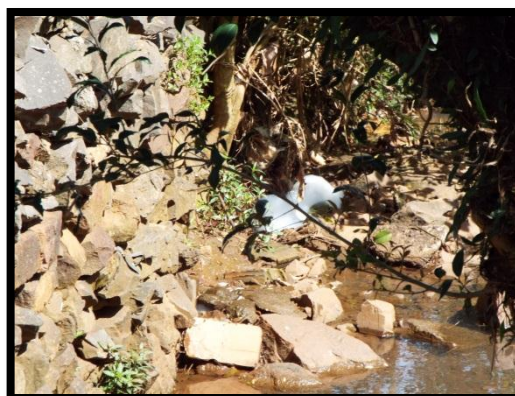
Em pontos do segmento existe a possibilidade de ações para recuperação ambiental das margens.

Figura 87 e 88 – Trecho com risco geotécnico.

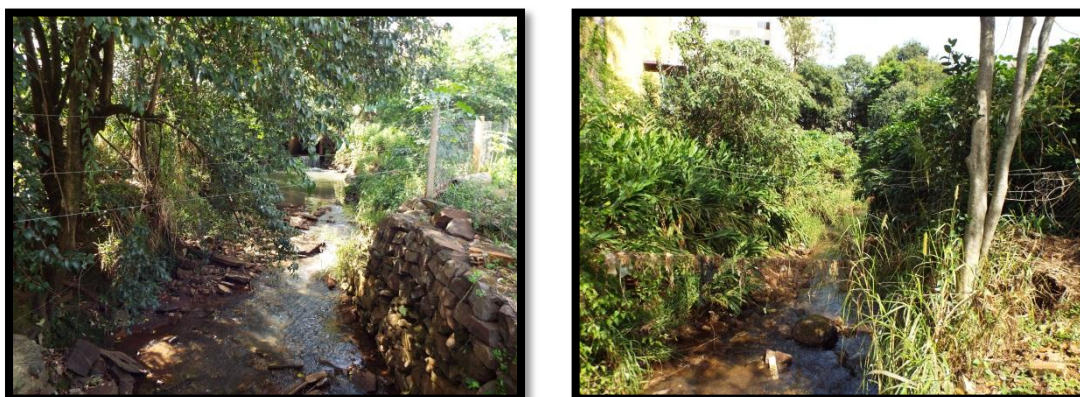
Figura 89 e 90 – Área sujeita a alagamento.

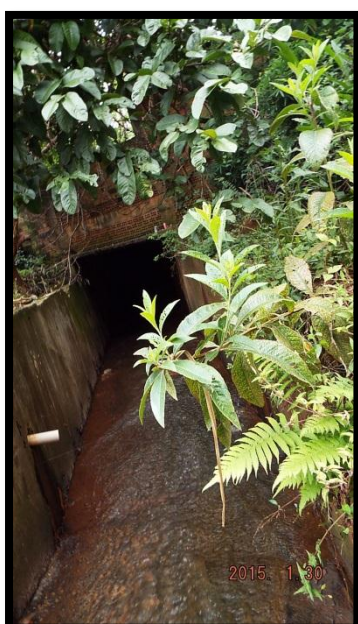
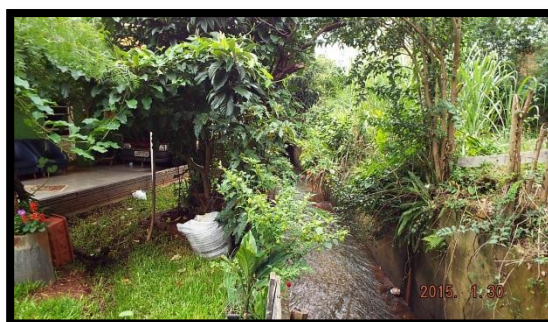
Segmento com canal aberto, com zona de alívio em ambas as margens, especialmente à margem esquerda. Verificou-se a presença de uma moradia antiga na margem esquerda e um edifício em construção a cerca de 15 metros na margem direita do curso d'água. Canal fechado à montante e jusante do segmento.

Figura 91 e 92 – Canal fechado (esq.) moradia na margem esquerda (dir.).
