Estado de Santa Catarina
Prefeitura Municipal de Chapecó
Secretaria de Desenvolvimento Rural e Meio Ambiente
Diretoria de Meio Ambiente

PLANO DE ARBORIZAÇÃO URBANA DE CHAPECÓ

Julho de 2020

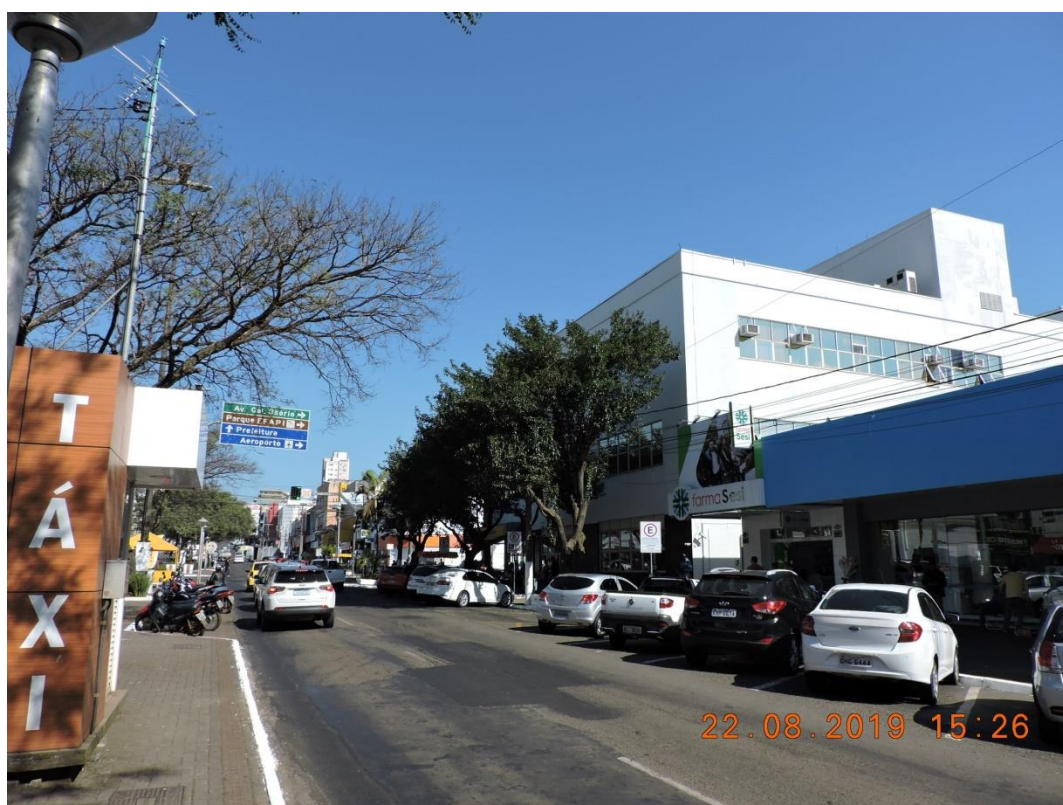
Figura 2 – Visualização dos exemplares de Ligustro que servem de dormitório para as andorinhas, na Avenida Getúlio Dornelles Vargas.

Atualmente, restam poucos indivíduos de *Ligustrum lucidum* na região central da cidade. Os mais emblemáticos são aqueles plantados em frente ao Banco do Brasil, que hoje servem de dormitório para aves migratórias entre setembro e abril, especialmente a andorinha-doméstica-grande (*Progne chalybea*).

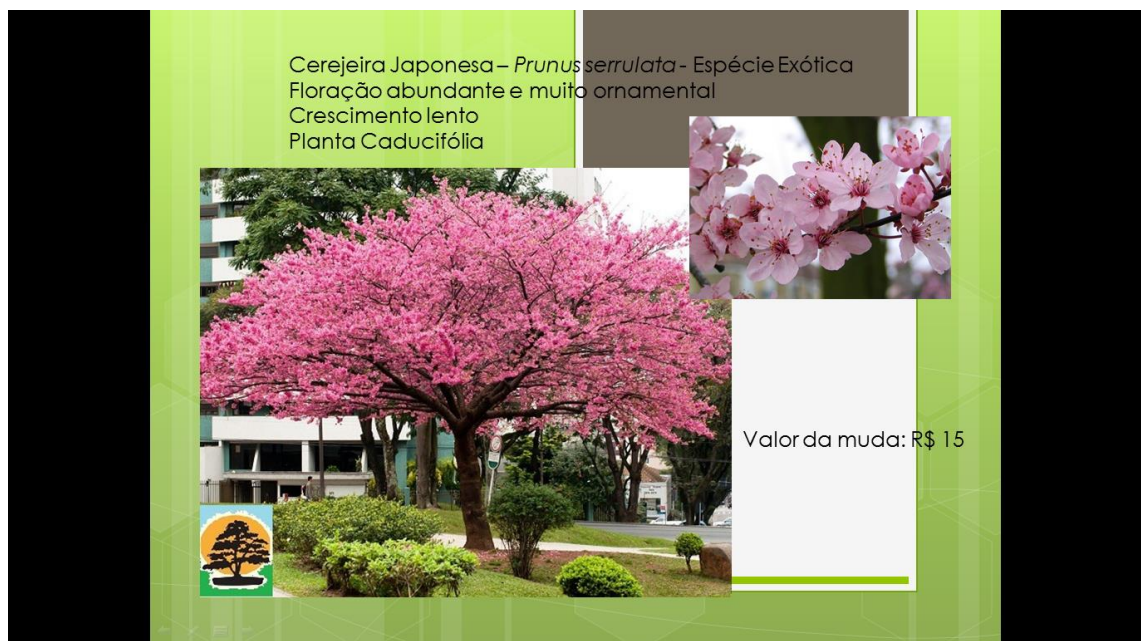
Figura 5 – Sugestão de espécie para o passeio da Avenida Getúlio Dorneles Vargas: Cerejeira Japonesa.

Em termos de espécie, uma das sugestões preferidas pela administração pública para o passeio da Avenida Getúlio Dorneles Vargas foi a cerejeira japonesa. Trata-se de uma planta muito tolerante à poda, de floração abundante, grande efeito ornamental, com raízes pivotantes que não danificam as calçadas. Seguem a seguir as imagens do projeto sugerido com as imagens em 3D da implantação da arborização por cerejeiras nestes espaços.

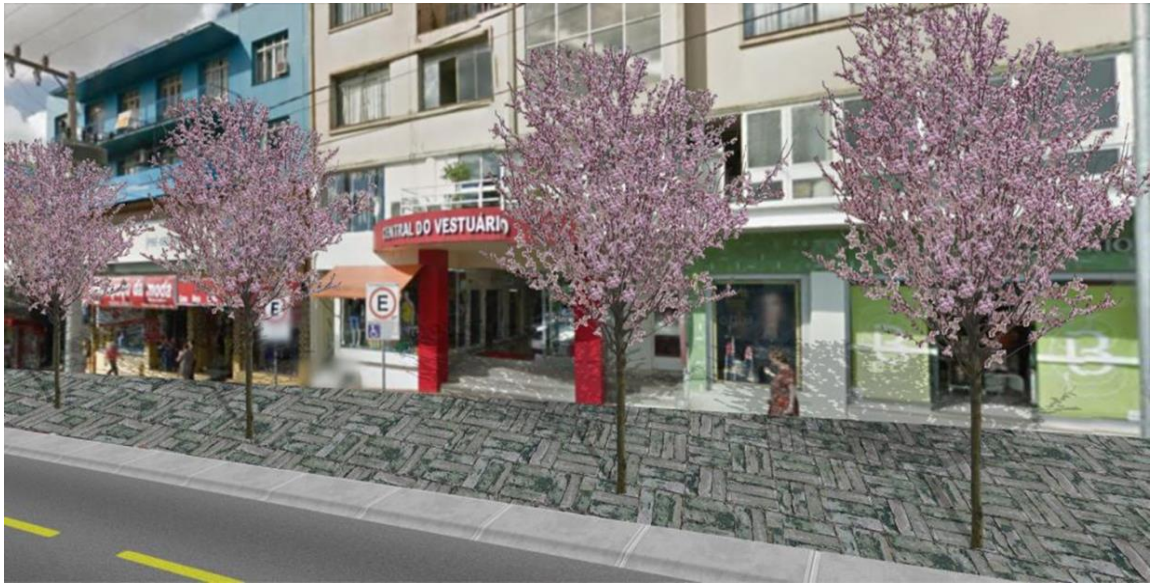
Figura 6 – Imagem 3D da implantação da arborização.

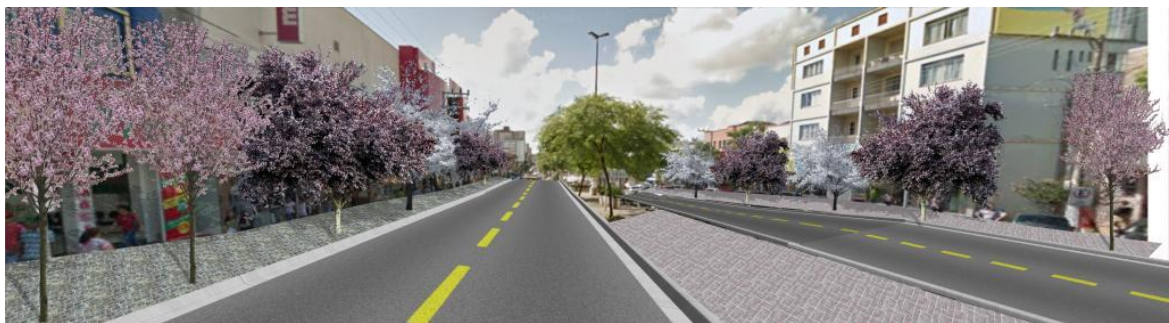
Figura 7 – Imagem da Avenida Getúlio Dorneles Vargas com a arborização de Cerejeira Japonesa.

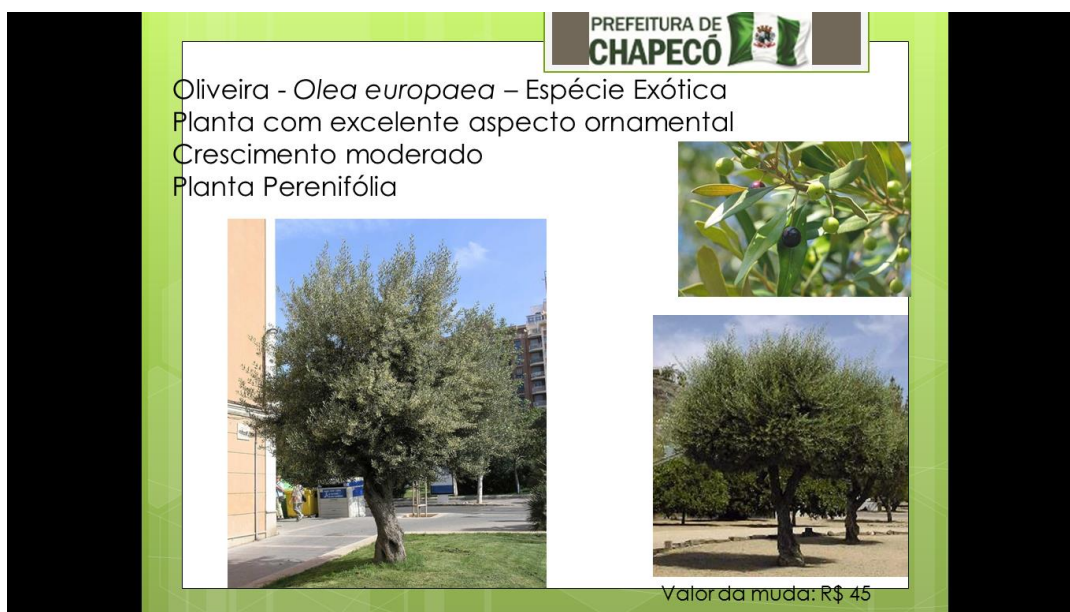
Figura 8 – Outras espécies sugeridas para arborização do passeio da Avenida Getúlio Dorneles Vargas são as Oliveiras e o Cambuí.

As Oliveiras são plantas de grande beleza, apresentam boa tolerância às podas, possuem raízes pivotantes, além de serem plantas muito longevas.

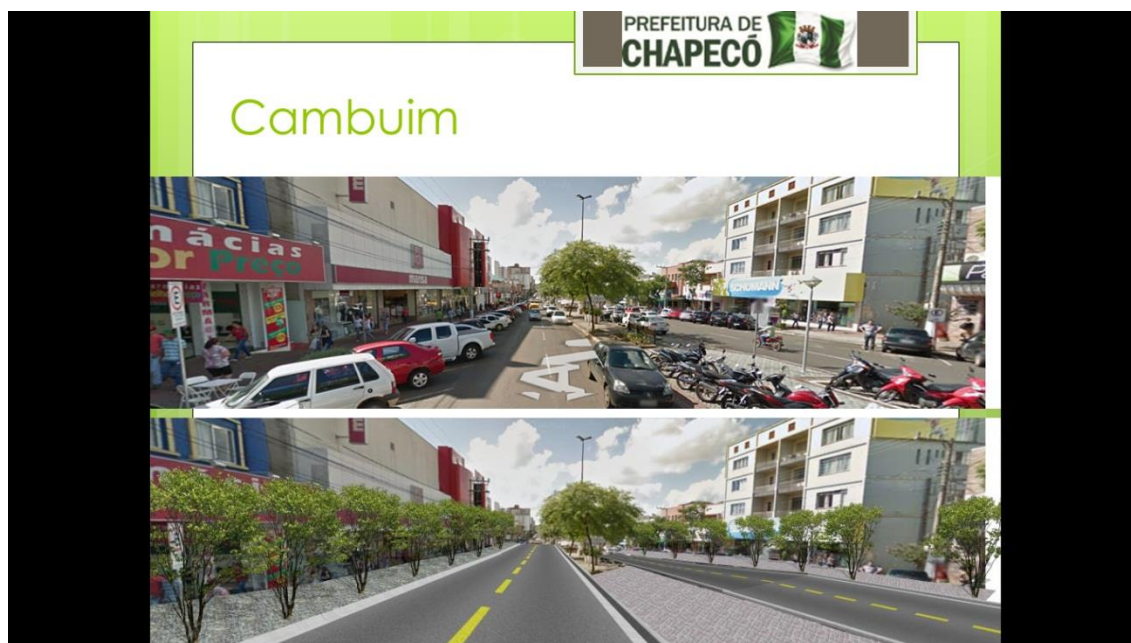
Figura 10 – Projeto de arborização utilizando o Cambuim como sugestão. Imagem do antes e depois de estabelecida a arborização.

O Cambuim é uma espécie nativa das matas locais. Possui grande efeito ornamental, raízes pivotantes e boa tolerância às podas.

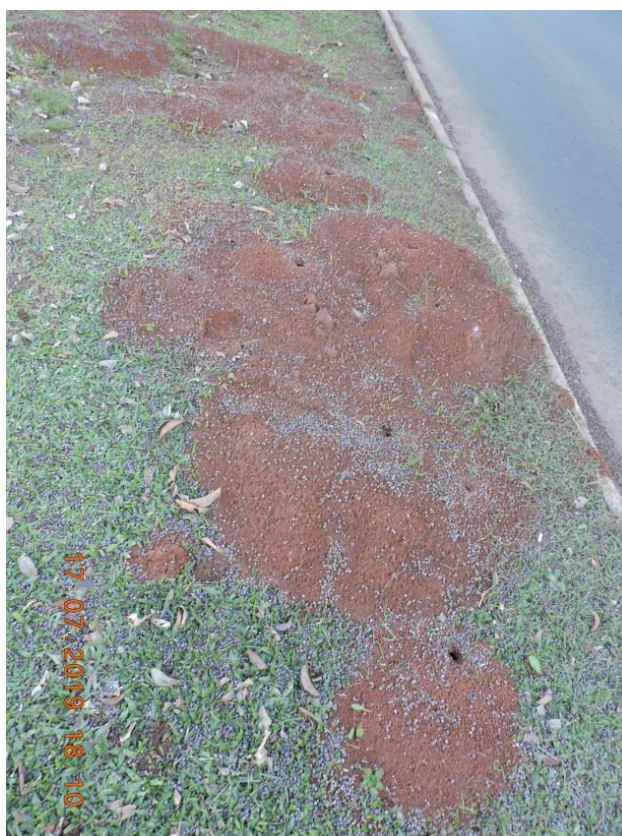
Figura 11 – Ninhos de formiga na Avenida Getúlio Dorneles Vargas. Neste local as formigas reconhecem o veneno granulado e não carregam para dentro do ninho.

Outro problema encontrado na arborização é a dificuldade de controlar alguns ninhos de formigas que acabam reconhecendo o veneno granulado e não carregam o veneno para dentro do ninho. Dificuldade em controlar alguns ninhos de formiga específicos. O município ficou por um tempo sem veneno e alguns ninhos de formiga se tornaram tão grandes que acabam levantando toda a terra dos canteiros, além de matarem com muita facilidade as árvores jovens.

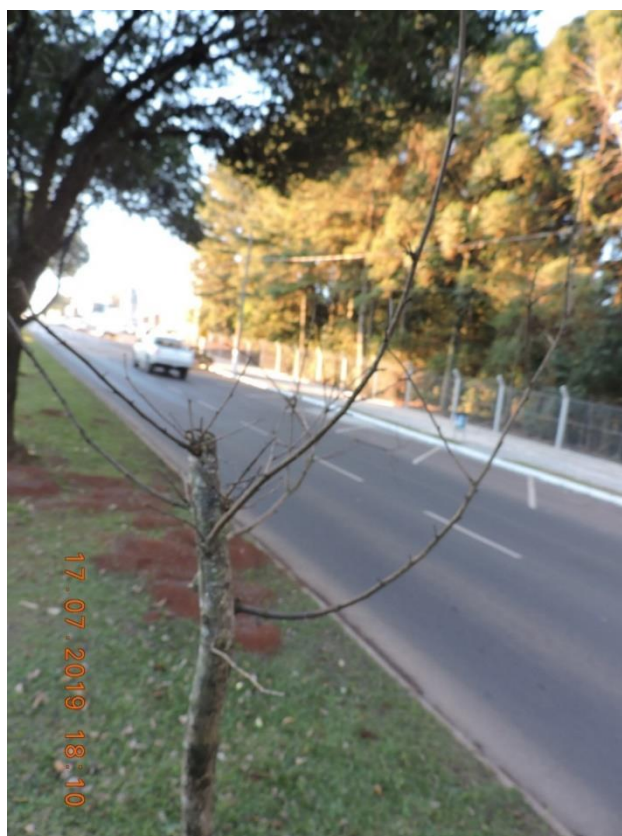
Figura 12 – Arvoretas de Tipuana atacadas pelas formigas.

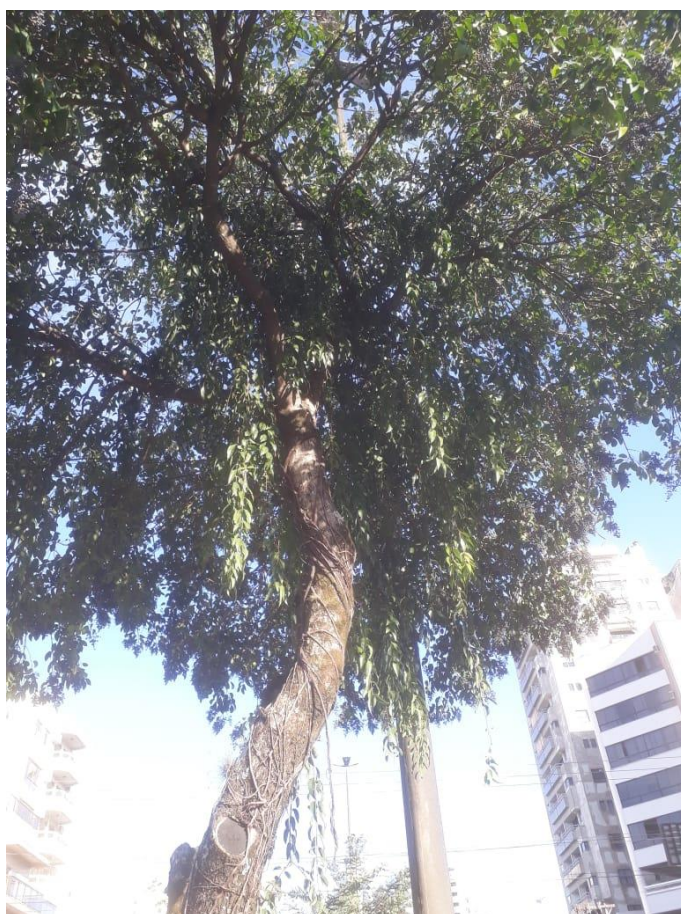
Figura 13 – Ligustro tomado por erva-de-passarinho.

Geralmente ela está posicionada nos galhos mais altos das plantas, o que dificulta o manejo, necessitando de uma limpeza profunda para evitar o rebrote, que acontece a partir da raiz.

Observa-se que, quanto antes realizado o controle, mais fácil é a limpeza da planta hospedeira, pois, com o passar do tempo, a erva-de-passarinho se espalha por toda a árvore e, dependendo do nível de infestação, pode condená-la definitivamente.

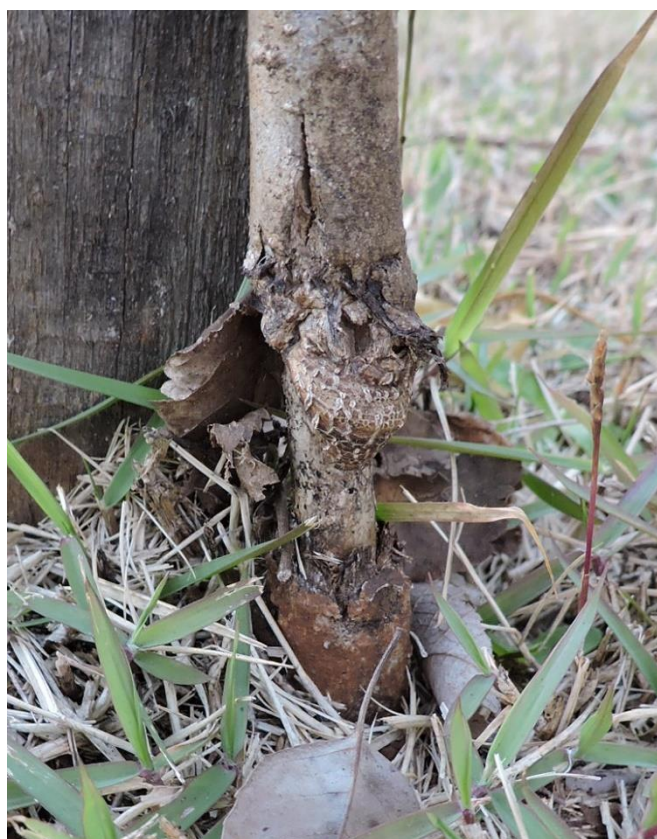
Figura 14 – Muda de Ipê-roxo anelada pelo fio do cortador de grama.

Um dos principais problemas enfrentados na gestão da arborização é o anelamento das árvores nos estágios iniciais de desenvolvimento. Enquanto a muda é jovem sua casca é fina e facilmente arrancada pelo fio ou pela lâmina da roçadeira. Como o corte de grama nos canteiros é frequente e existe uma grande rotatividade de funcionários que efetuam essa função, fica muito difícil evitar que as árvores sejam atingidas, e em muitos casos repetidamente, até que ocorra a morte de grande número de plantas.

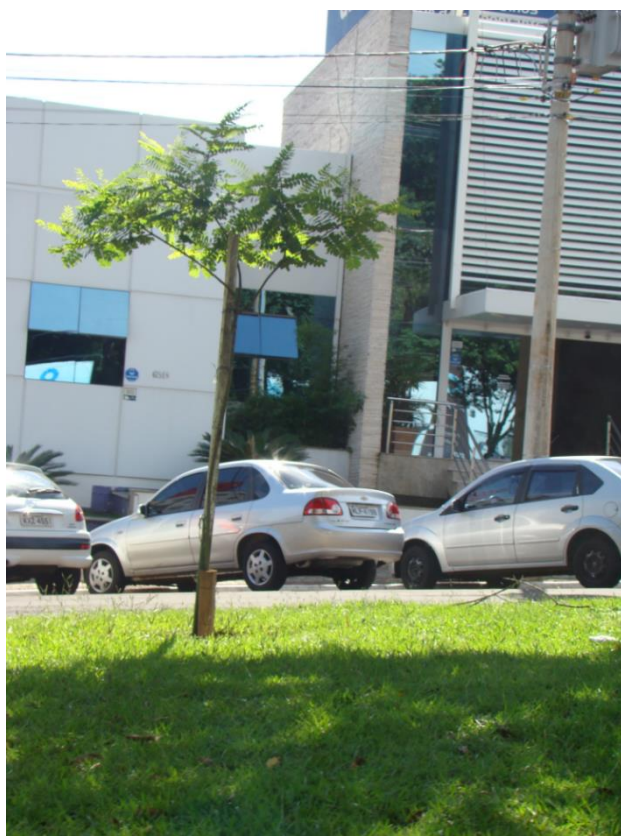
Figura 15 – Colmo de bambu utilizado para proteger as mudas.

Para resolver este problema de forma prática e barata, uma alternativa é colocarmos colmos de bambu para fazer a proteção. Essa técnica funciona muito bem para mudas novas. Já para a proteção das árvores adultas, a capina no entorno das árvores é essencial. Para árvores já danificadas os ferimentos devem ser cuidados protegidos com tinta plástica para evitar o apodrecimento do lenho e acelerar o processo de cicatrização e a parte afetada deve ser protegida com estacas de madeira até que a árvore consiga regenerar a parte afetada.

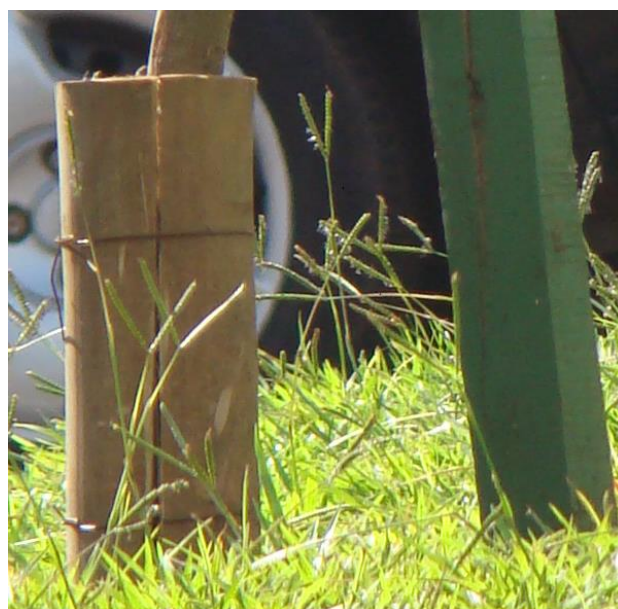
Figura 16 – Colmo de bambu utilizado para proteger as mudas.

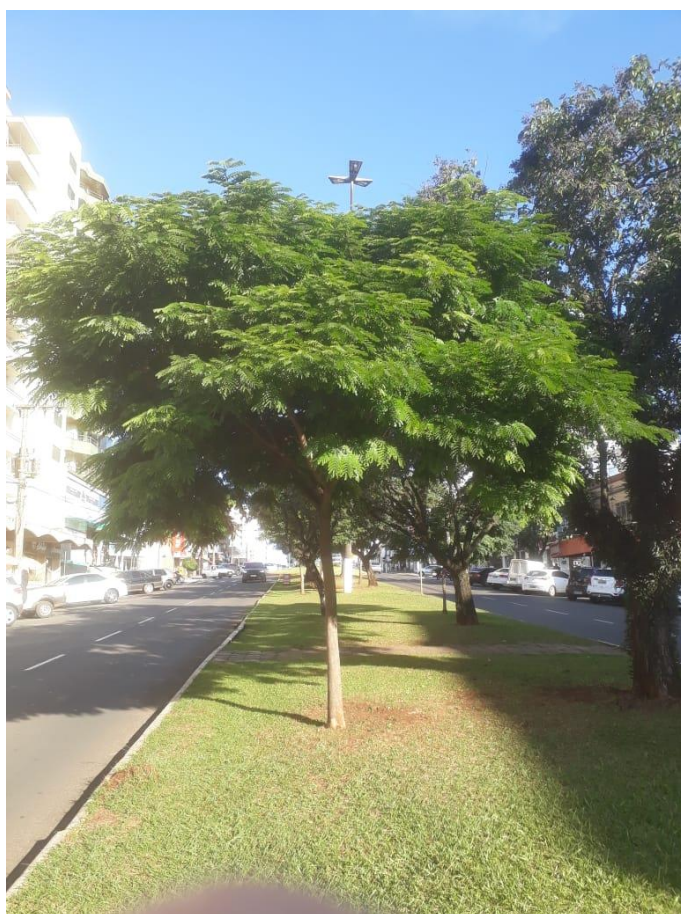
Figura 18 – Sibipiruna na Avenida Getúlio Dorneles Vargas Um exemplo de espécie que não é nativo do nosso bioma local, mas se adaptou muito bem a região. Este exemplar possui aproximadamente 5 anos e já produz boa quantidade de sombra.

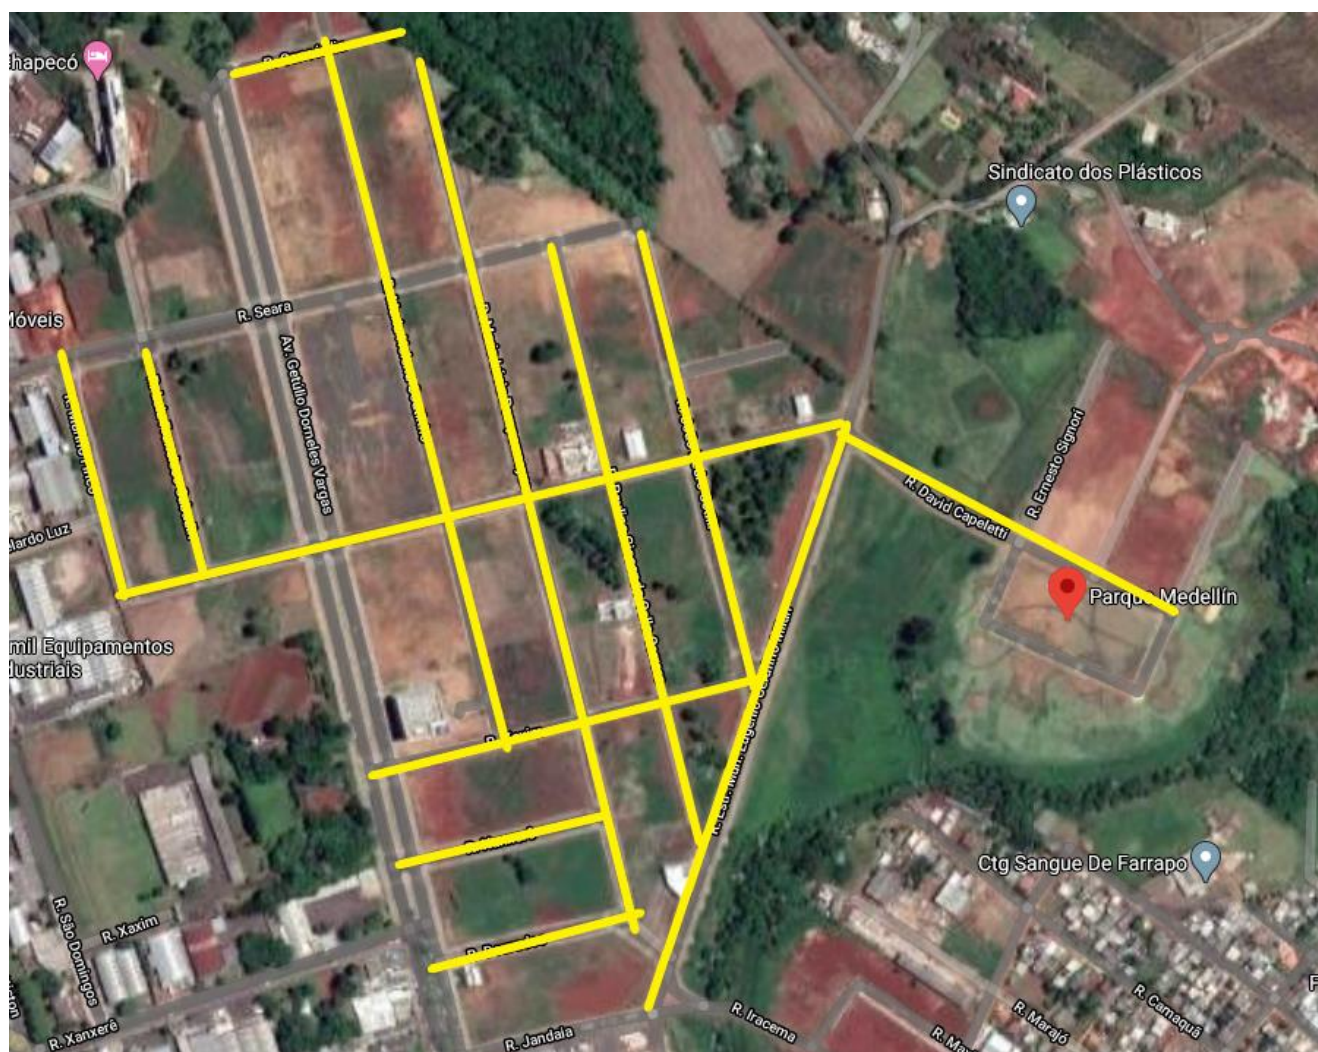
Figura 30 – Visualização do Loteamento Avenida.

O Loteamento Avenida foi entregue arborizado, porém durante a rotina de corte de grama, algumas árvores foram aneladas. Assim, pretende-se arborizar novamente este local, tendo o cuidado de proteger as mudas de forma adequada para um bom desenvolvimento deste novo plantio.

Esta etapa envolve diversas ruas do Loteamento Avenida, como a David Capeletti, Xaxim Xanxerê, Estrada Municipal Eugênio Cerafino Milan, entre outras. A capacidade é para até 5000 metros de vias com canteiros em ambos os passeios laterais, com possibilidade de plantio de até 714 mudas. A previsão de implantação desta etapa é para maio de 2024.

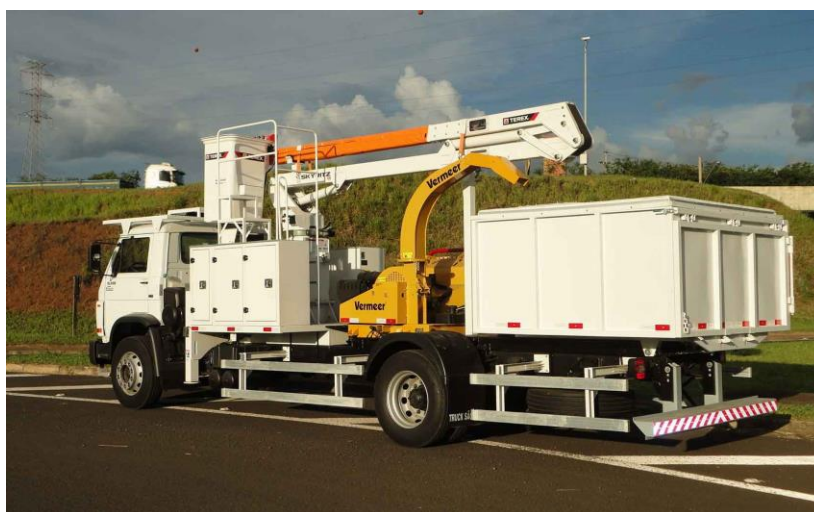
Figura 34 – Modelo de caminhão munk e caçamba basculante.

Para facilitar o trabalho de poda e limpeza dos galhos seria de grande valia a aquisição de um equipamento para triturar os galhos junto com caminhão munk e caçamba basculante. Investimento aproximado de 500 mil reais.

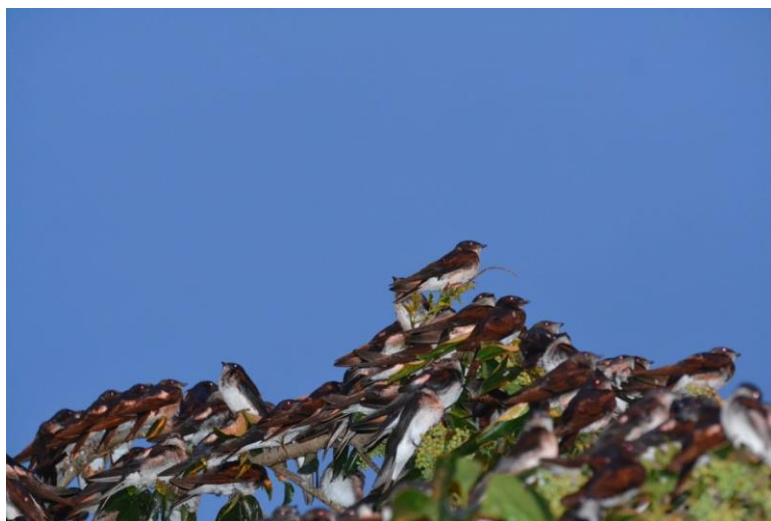
Figura 36 – Agrupamento de *Progne chalybea* na copa de *Ligustrum lucidum*, na Avenida Getúlio Dorneles Vargas.

A Diretoria de Meio Ambiente defende a presença das aves naquele local, como parte da rota migratória da espécie e reforça a necessidade da convivência pacífica entre seres humanos, aves e arborização. Registra-se que os exemplares de ligustro serão substituídos, apenas, após a implantação e desenvolvimento de outro tipo de arborização que seja capaz de suportar o dormitório das andorinhas.
